## Etang de Corbineau sur la Cluzenne

### Demande de reconnaissance d'antériorité et de vidange partielle

Syndicat Mixte de Gestion des Bassins  
Versants de la Saye, du Galostre et du Lary

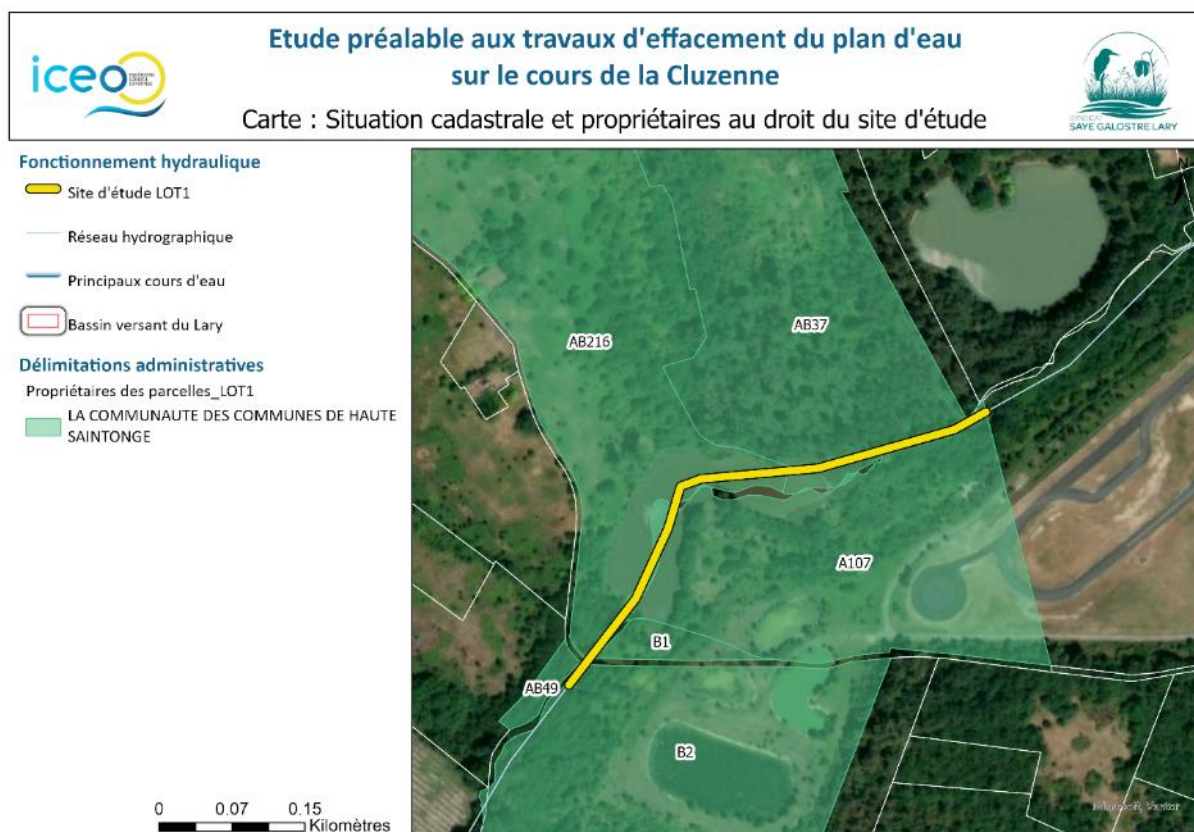
Figure 2 : Situation cadastrale au droit du site d'étude

Les parcelles directement concernées par le projet sont les suivantes :

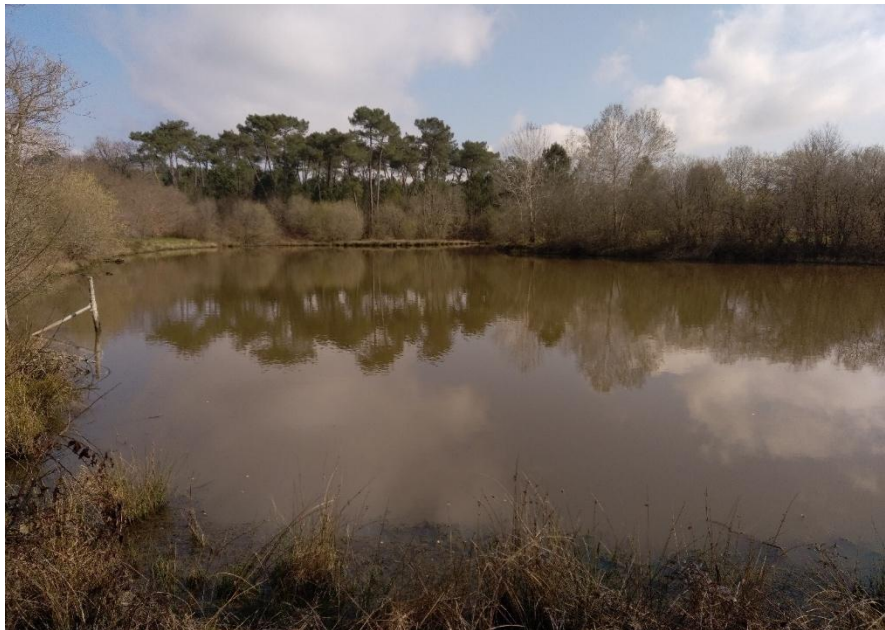
#### **Cours d'eau stagnant « Plan d'Eau »**

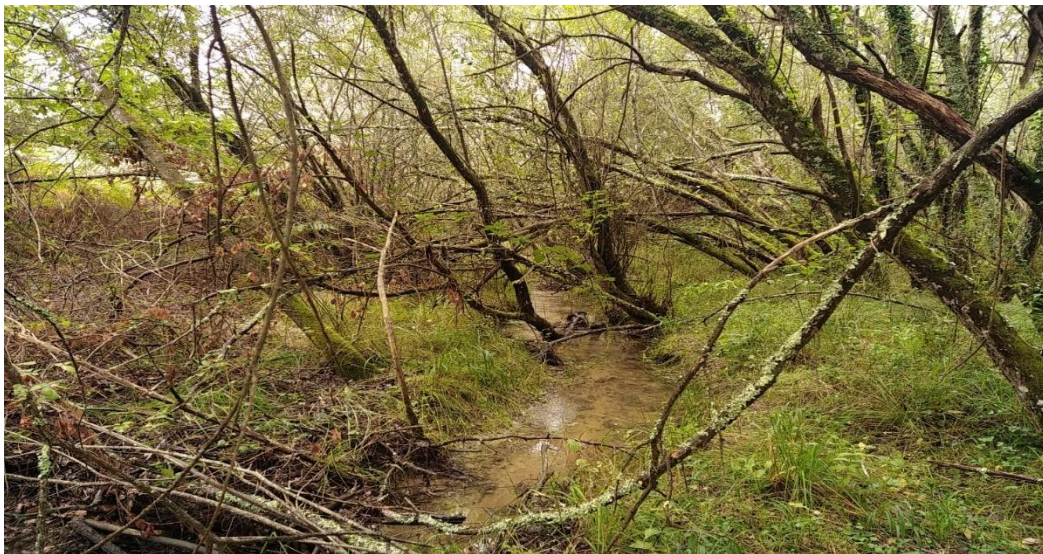
#### **Caractéristique du cours d'eau à l'amont (22/09/2025)**

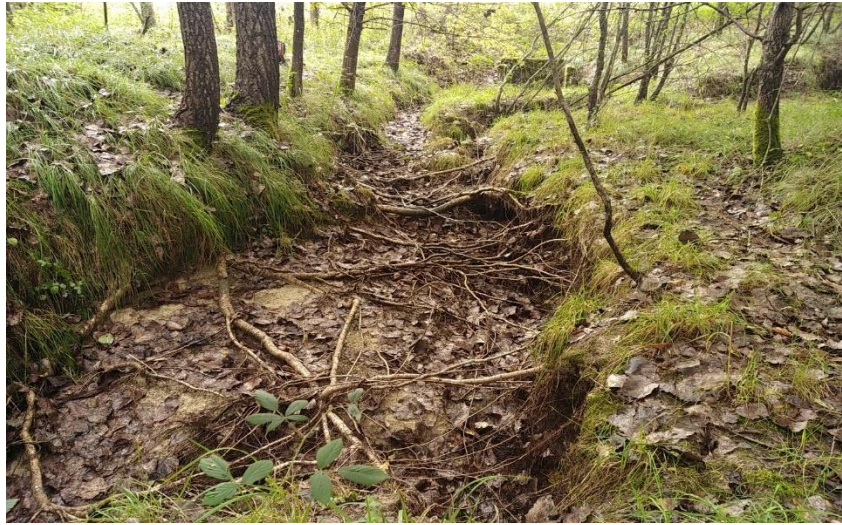
**Caractéristique du cours d'eau à l'aval (rupture d'écoulement le 22/09/2025)**

**Problématique** : Assec du cours d'eau en aval du plan d'eau de juin à octobre (le plan d'eau captant l'ensemble du débit jusqu'à surverse hivernale une fois la cote du déversoir atteinte → première surverse au 30 octobre 2025) et brèche latérale (hydromorphologie du cours d'eau à restaurer).

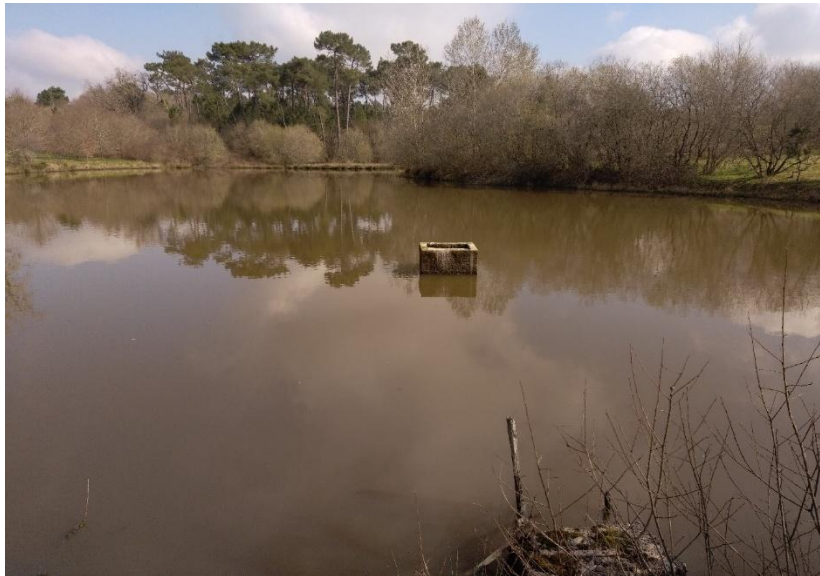
**Moine défectueux**

L'évacuation de l'eau était initialement permise par deux ouvrages : un moine et un déversoir. Etant obstrué tant à l'amont qu'à l'aval, le moine ne remplit désormais plus son rôle, et le déversoir, lui-même en mauvais état, constitue alors la seule voie de passage de l'eau. La Cluzenne en aval du plan d'eau présente un lit fortement incisé, et en assec une partie de l'année.

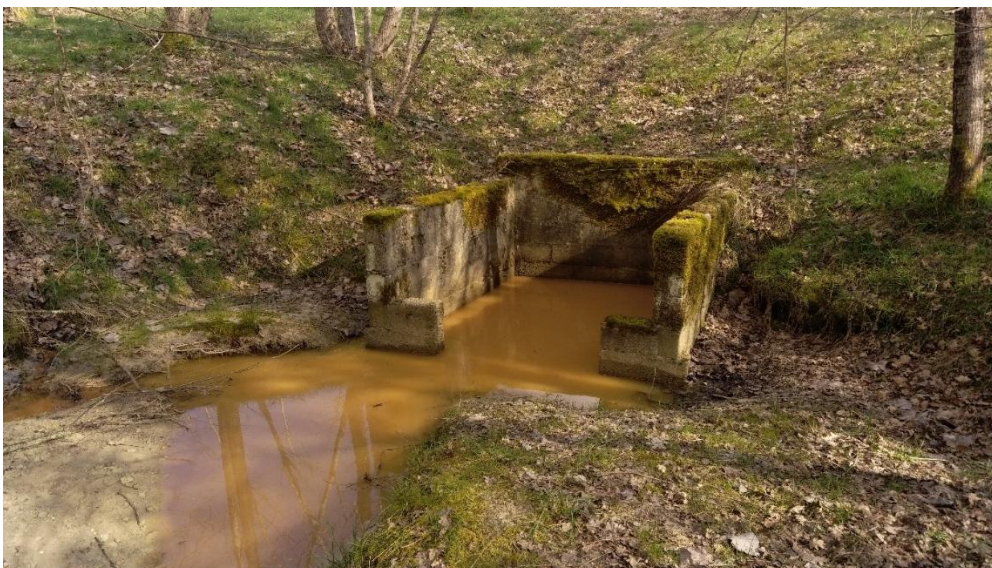
**Pêcherie ancienne sans grille**

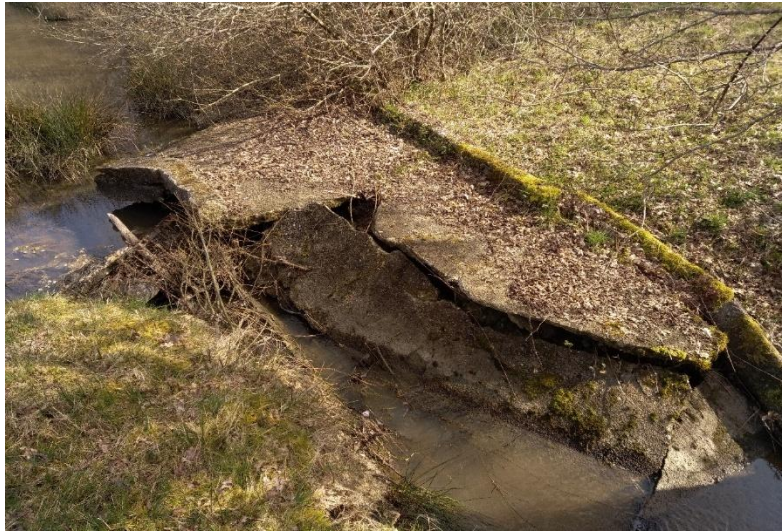
**Rupture du déversoir aval**

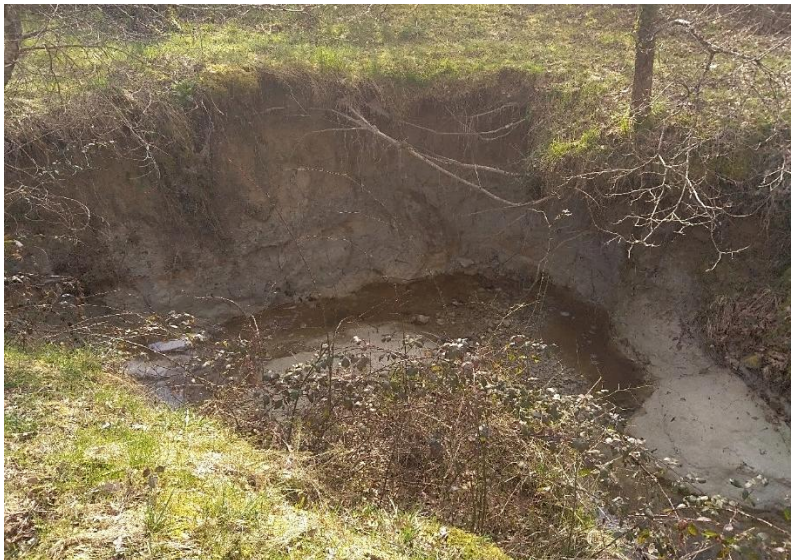
**Erosion et incision significatives du bras de décharge**

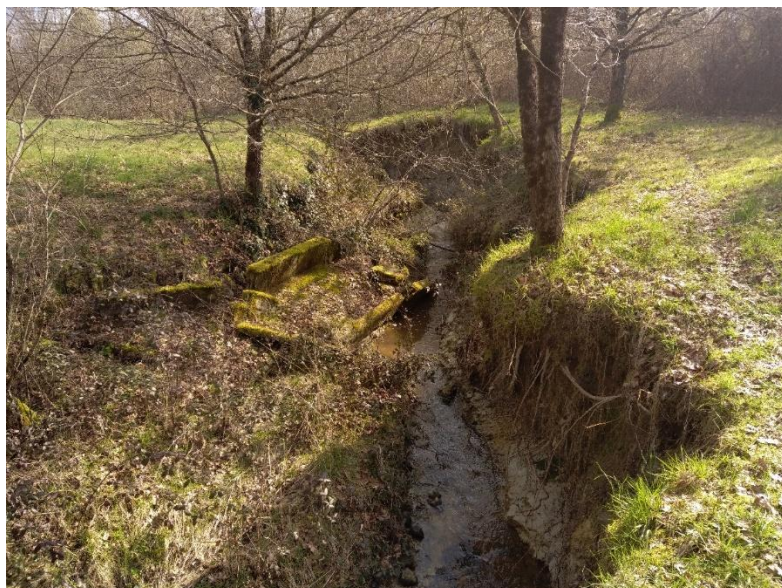
**Pente du déversoir ruiné**

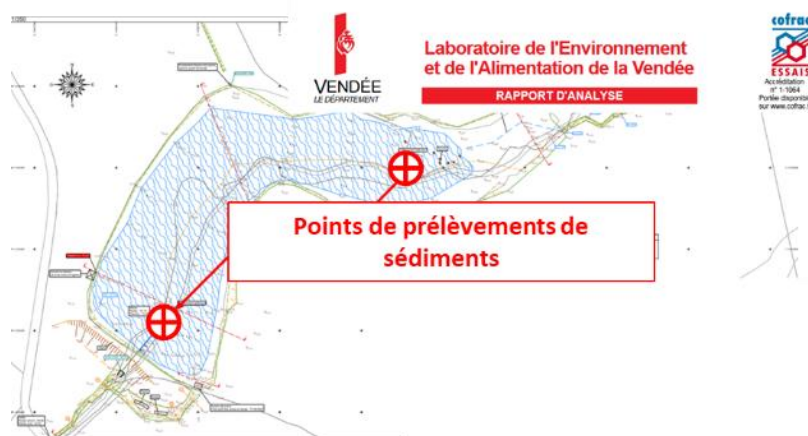
En vue d'une possible vidange, les sédiments ont été analysés en 2 points de prélèvements pour rechercher la présence de métaux lourds (selon arrêté du 9 août 2006 – Article 1er - 3° La qualité des sédiments extraits de cours d'eau ou canaux est appréciée au regard des seuils de la rubrique 3.2.1.0 de la nomenclature dont le niveau de référence S 1 est précisé dans le tableau IV) :

Aucun des paramètres analysés ne dépasse le seuil S1 pour chacun des deux échantillons analysés.

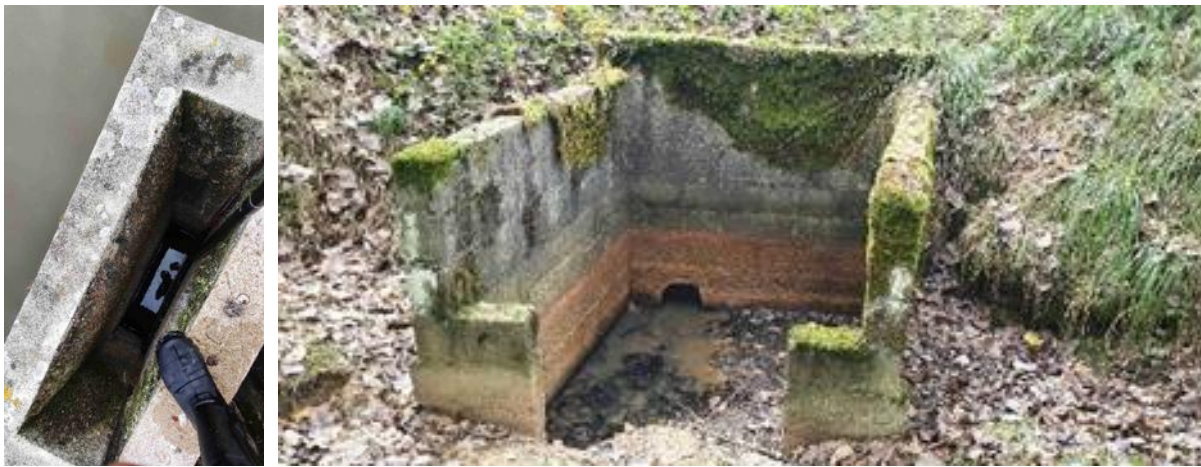
##### ➤ Moine

- Cote du trop-plein (planche) : 73.09 NGF
- Cote radier : 70.18 NGF
- Cote radier PE amont (estimatif car envasé) : 70.72 NGF
- Cote radier Buse diam300 amont : 70.18 NGF
- Cote FE aval Buse diam300 : 69.93 NGF
- Pente Buse diam300 : 1.18%

Celui-ci n'est plus fonctionnel. La prise d'eau amont semble obstruée et le débouché aval de la buse est obstrué à moitié par des sédiments.

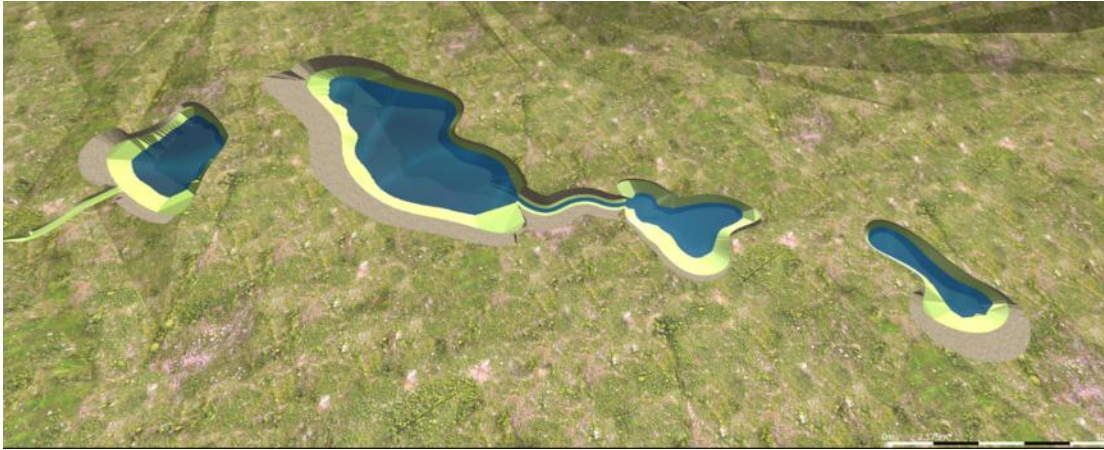
Figure 6 : Vue d'ensemble du réseau de mares visant la Cistude

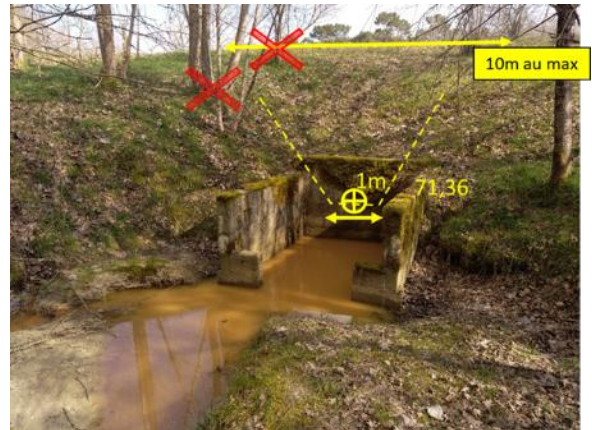
La brèche présentera une largeur en base de 1m, avec des pentes latérales de 1H/1V. Elle sera abaissée progressivement à raison de 15cm par ajustement jusqu'à l'atteinte de la cote cible de 71.36mNGF (ou plus haut si le taux de MES justifie de s'arrêter avant).

Dans cette configuration, le débit d'évacuation restera inférieur à 100L/s, et la vidange partielle du plan d'eau sera atteinte en deux à trois jours.

Figure 7 : Principe de réalisation de la brèche

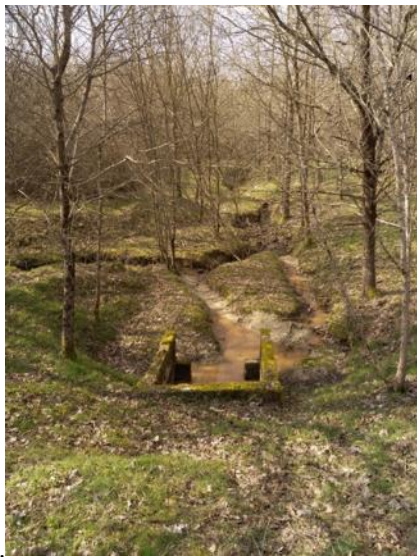
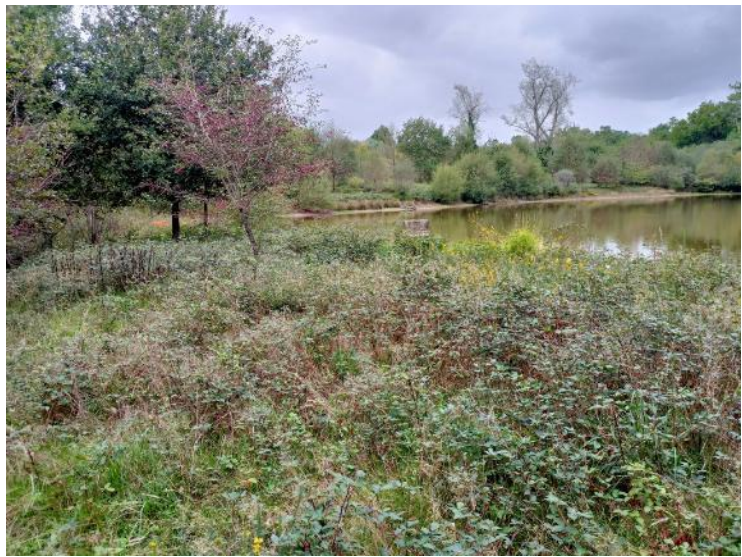
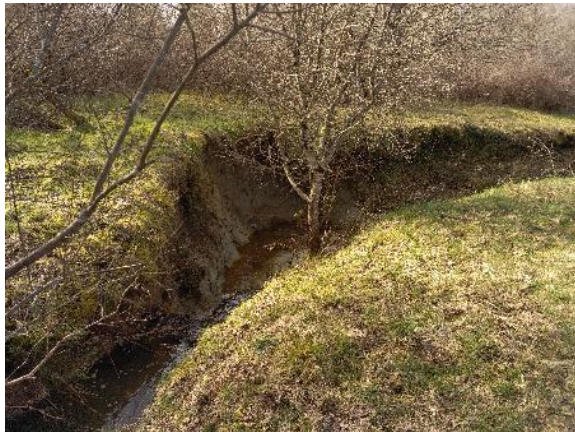
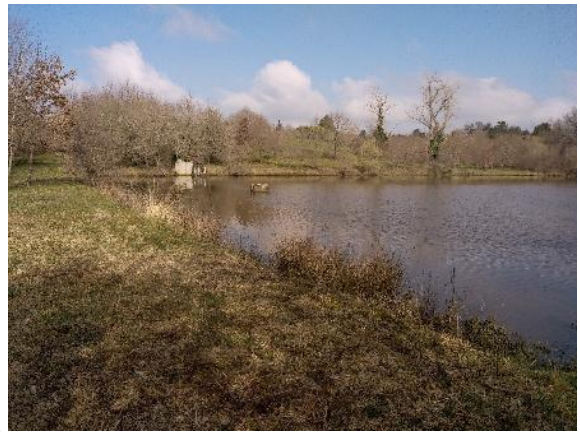
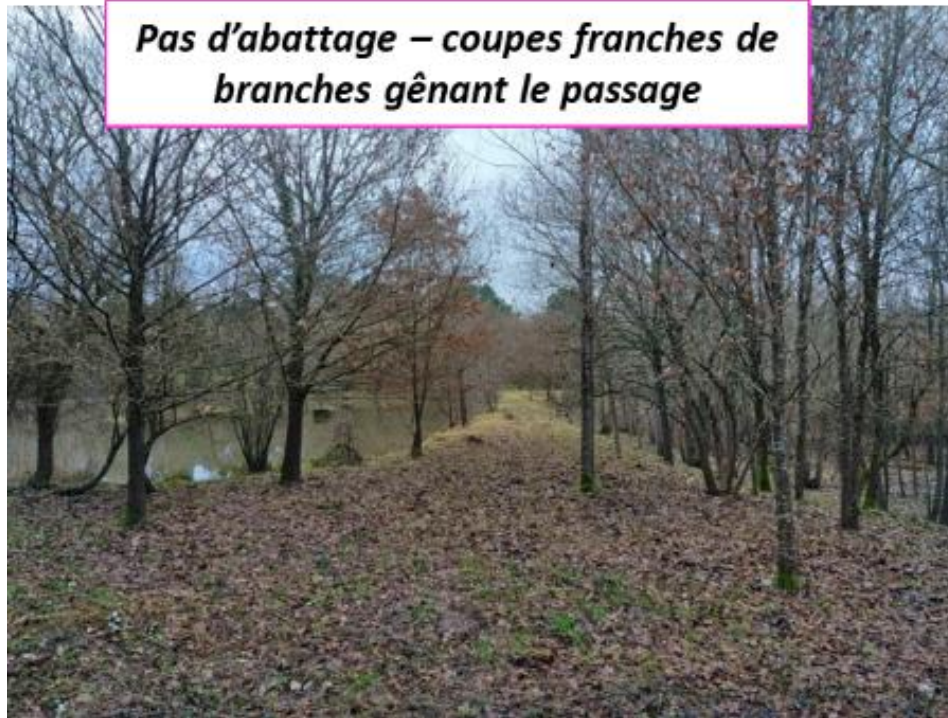
- a. Vue dans l'axe du cours d'eau depuis la digue ;
- b. Vue sur la digue dans la zone de l'amont du bras de décharge montrant la quasi absence de végétation ligneuse ;
- c. Vue sur la partie amont du bras de décharge depuis la rive droite de celui-ci ;
- d. Vue sur les berges de l'étang le long de la digue montrant la quasi absence de végétation de rive ;
- e. Vue dans l'axe du sommet de digue montrant qu'aucun abattage ne sera nécessaire pour accéder à la zone de la brèche ;

Tel qu'évoqué précédemment, les abattages d'arbres seront extrêmement réduits, ils ne concerneront au plus que 2 à 3 cépées d'arbres sans enjeu particulier sur l'emprise de la brèche qui sera ouverte. A noter que ces arbres ne concernent pas que la vidange préparatoire, ils auraient de toute façon été abattus lors des opérations d'effacement complètes.

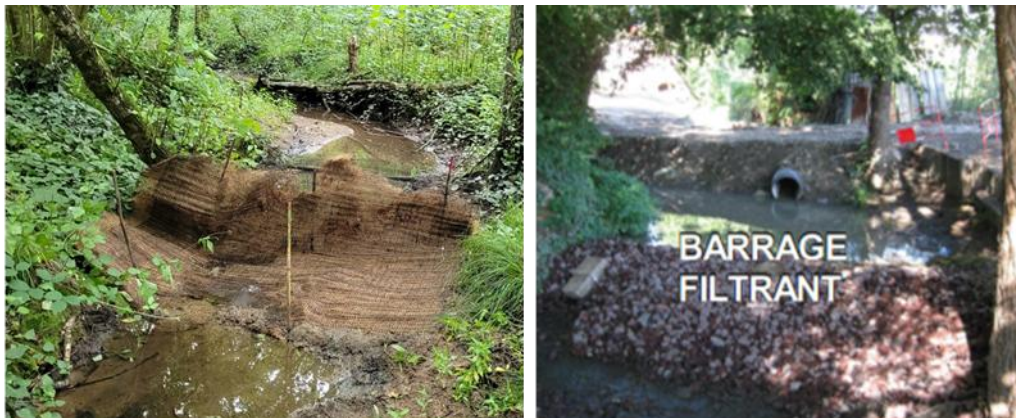
Néanmoins, il est prévu d'assurer une sécurité supplémentaire vis-à-vis des milieux en aval en mettant en place un filtre à MES. En cas de départ de MES qui pourrait déclencher l'arrêt des opérations, cela permettra de réduire la dispersion de matières en suspension déjà générées sur les secteurs à l'aval. Celui-ci sera retiré à la fin du chantier.

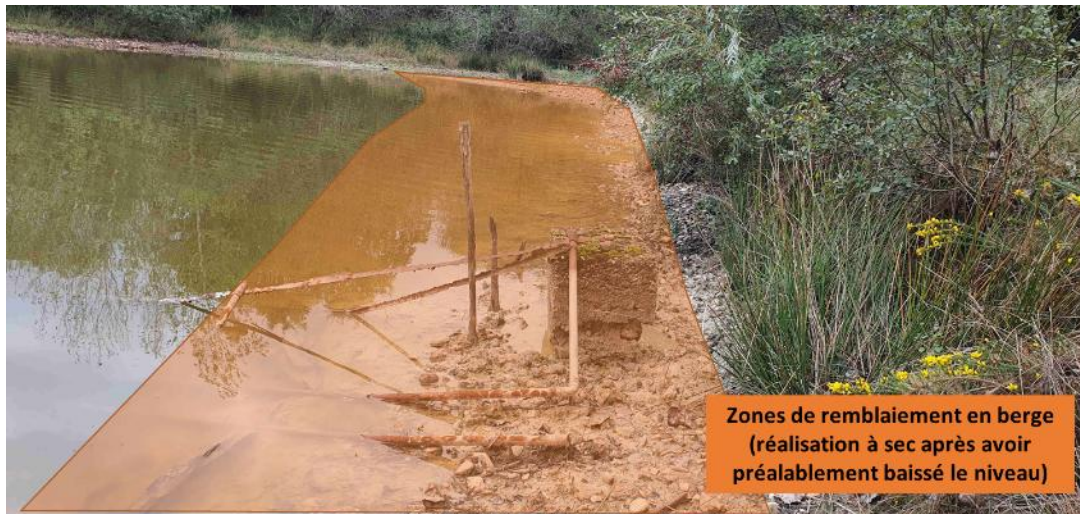
Dans l'optique de minimiser les apports de matériau et dans une recherche de cohérence environnementale sur l'ensemble du chantier, les zones de présence de matériaux granulaires seront décapées et mises en tas avant remblaiement, afin de disposer de matériaux supplémentaires pour le chantier en 2027.
